UNE RÉNOVATION aux multiples contraintes

La rénovation de piscines anciennes présente de nombreux défis, comme le démontre un projet récemment mené par l'entreprise Lattion & Veillard en Suisse. Accès difficiles, zone protégée, dénivelé important... les paysagistes-piscinistes, membres du réseau Everblue, n'ont pas lésiné sur l'huile de coude pour rendre fonctionnel ce bassin construit dans les années 70.

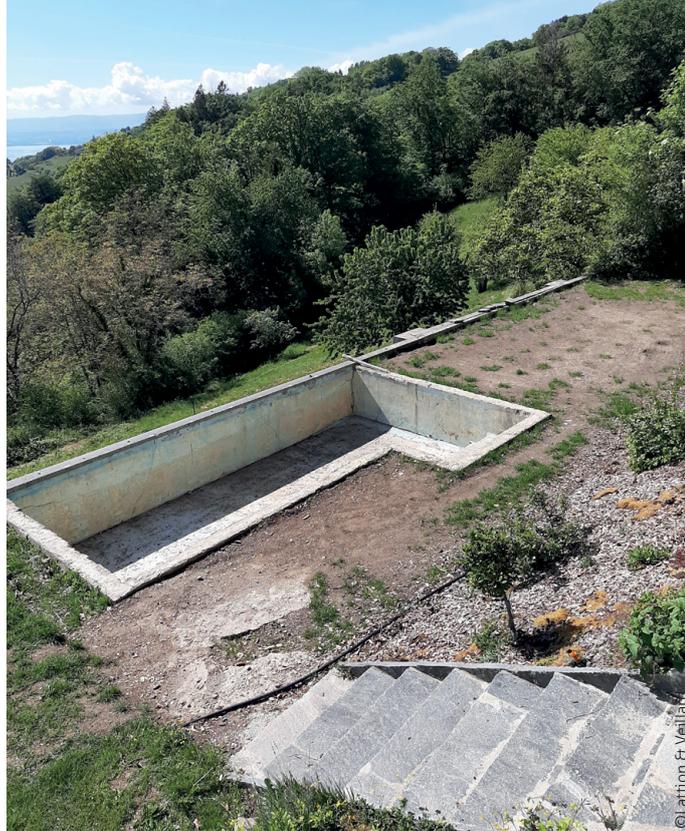
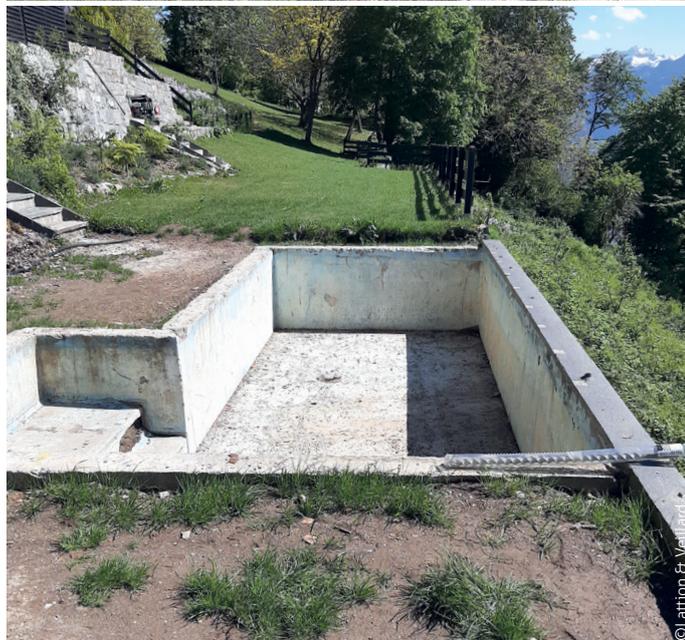
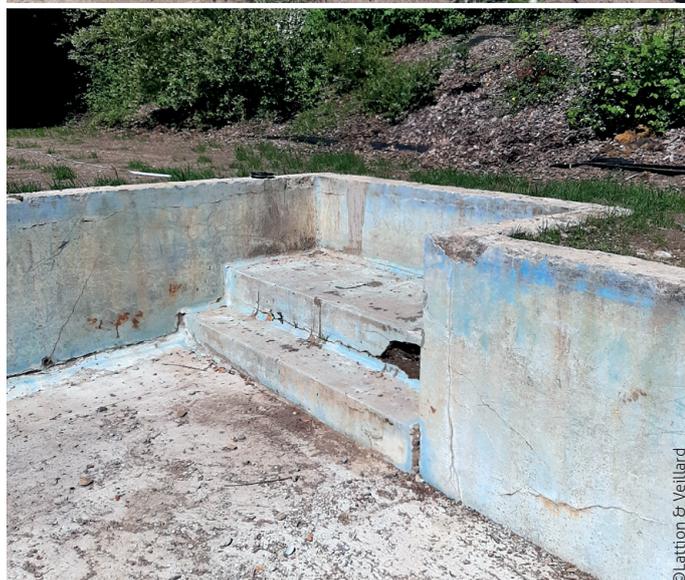
Photos d'avant-projet montrant la zone des travaux,
son accessibilité et l'état du bassin.

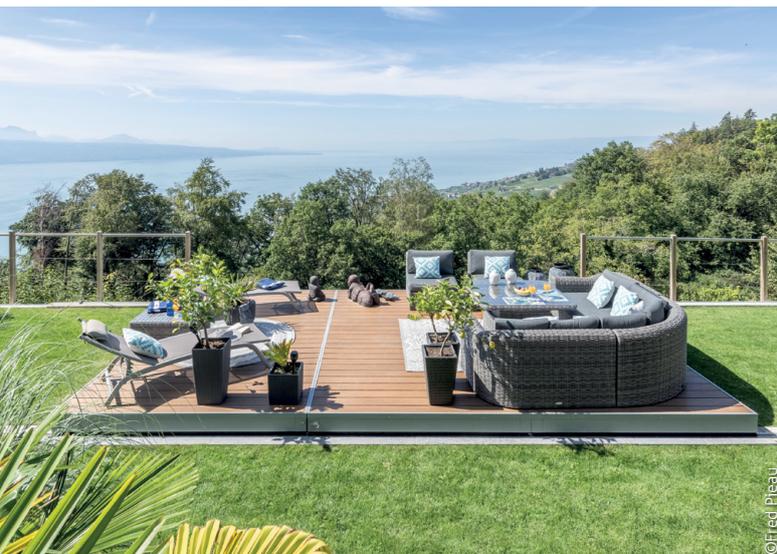
“Une fois la terrasse mobile fermée, le bassin disparaît dans le paysage sans ternir la zone protégée”, explique Xavier Mougel, chef du projet.
